Buletinul AFER

Sumar 6/2020 (noiembrie - decembrie)

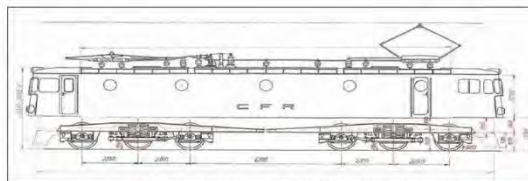
fig. nr. 4: schița locomotivei EA 1023 implicată în accident

- înălțimea cu pantografului coborât - 4 500 mm;
- distanța între centrele boghiurilor - 10 300 mm;
- ampatamentul boghiului - 4 350 mm;
- diametrul roților în stare nouă - 1 250 mm;
- greutatea totală fără balast - 120 t;
- sarcina pe osie fără balast - 20 tf;
- viteza maximă de construcție - 120 km/h;
- puterea nominală a transformatorului la 25kv - 5790 kVA;
- puterea nominală a locomotivei - 5100 kW;
- forța de tracțiune maximă - 42 tf;
- sistemul de reglare - pe înalță tensiune;
- numărul treptelor de mers la selector (graduato) - 40;
- numărul treptelor de slăbire a câmpului - 3;
- frâna electrică - reostatică;
- forța de frânare de durată - 21 tf la 40...45 km/h;
- frâna automată - tip Knorr;
- frâna directă - tip Oerlikon.

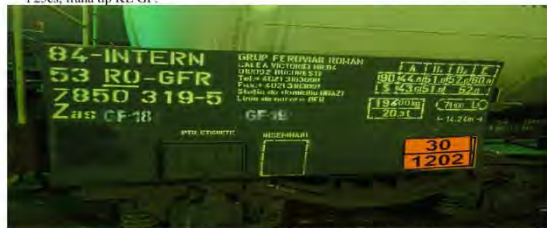
foto nr. 5: date de identificare a vagonului deraiat

- vagonul nr.845378503195 (al 24-lea în compunerea trenului), proprietate GRUP FERROVIAR ROMÂN SA, RP 30.10.2015 la operatorul economic identificat prin codul SIM, boghiuri tip Y25cs, frâna tip KE GP.

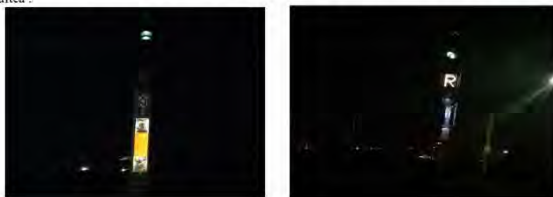
Semnalul de intrare XN și semnalul de parcurs XP1 care au fost executate eronat spre stația CFR Buftea.

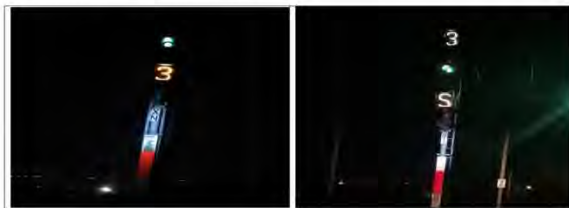
Semnal intrare XN și semnalul de parcurs XP1 care trebuiau executate corect spre stația Săbăreni cu comanda de trecere pe linia I a stației CFR Chitila

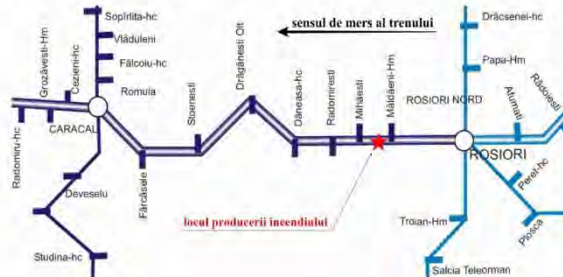
Fig.nr.1 - Locul producerii accidentului

La data de 26.11.2019, în jurul orei 16:35, pe raza de activitate a Sucursalei Regionale de Căi Ferate Craiova, secția de circulație Roșiori Nord - Caracal (linie dublă electrificată), între haltele de mișcare Măldăeni și Mihăiești, pe firul I de circulație, la km.109+200, în circulația trenului de călători IR nr.1825 (aparținând operatorului de transport feroviar SNTFC „CFR Călători” SA), s-a produs un incendiu la două vagoane (al 4-lea și al 5-lea), din compunerea trenului.

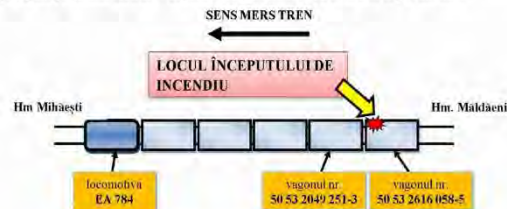
Schiza nr.2 - Poziționarea vagoanelor implicate în accident

Mecanicul de locomotivă a avizat șeful de tren solicitându-i să verifice la fața locului, după care a luat măsuri de oprire a trenului. Șeful de tren împreună cu conductorul de tren s-au deplasat, prin tren, către ultimul vagon, întâlnind la penultimul vagon călătorii care părăsiseră zona din cauza apariției fumului. Ajunși în dreptul ușii frontale din ultimul și penultimul vagon au observat că există o ușoară degajare de fum iar la deschiderea ușii au fost învaluiți de un fum dens și negru observând și prezența flăcărilor. Personalul de tren a încercat localizarea și stingerea incendiului utilizând în acest scop 4 stingătoare de incendiu (2 din penultimul vagon și 2 din ultimul). Cu cele două stingătoare de incendiu din penultimul vagon au acționat în zona de intercomunicație cu ultimul vagon iar cu celelalte, au acționat de jos de lângă vagon, pe geamul cabinei WC, partea dreaptă sens mers, a ultimului vagon din tren.

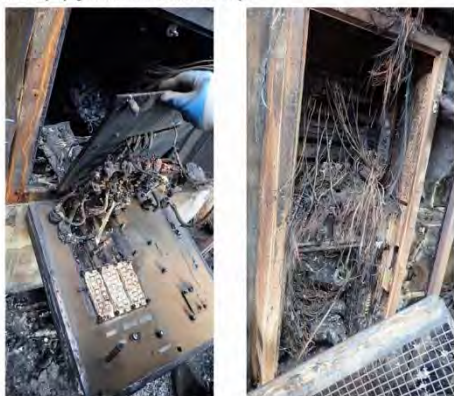
La capătul opus al vagonului a fost vizualizat tabloul electric și sursa statică ambele fiind afectate termic ca urmare a propagării incendiului către acest capăt.

Foto nr.9 - tabloul electric și sursa statică

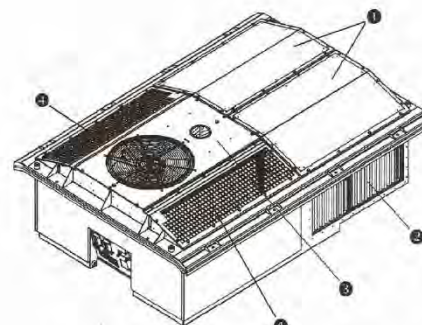
Foto nr.11 - instalația de climatizare, condiționare și ventilare a aerului

- carcasa tehnice a agregatelor care funcționează la o tensiune mai mare de 48 V sunt conectate la masa vagonului;
- instalația de climatizare, condiționare și ventilare a aerului este amplasată într-o carcasă nituită din tole de aluminiu montată în zona de acoperiș;

1 - partea „tratarea aerului”; 2 - filtru de aer intrare aer de amestec
3 - „partea grup de condensare”; 4 - capace laterale

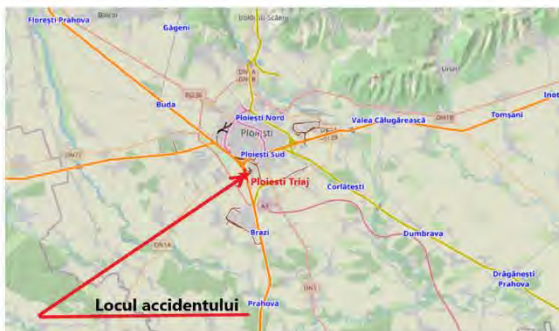
Fig. nr.1 Locul producerii accidentului

La data de 18.12.2019, ora 15:38, pe raza de activitate a Sucursalei Regionale de Căi Ferate București, în stația Ploiești Triaj, în zona schimbătorilor de cale nr. 62-76/84, trenul de marfă nr. 30558-1, aparținând operatorului de transport feroviar DEUTSCHE BAHN CARGO ROMANIA SRL, denumit în continuare DBCR, s-a ciocnit frontal de trenul de călători nr. 5008, aparținând operatorului de transport feroviar SNTFC „CFR Călători” SA.

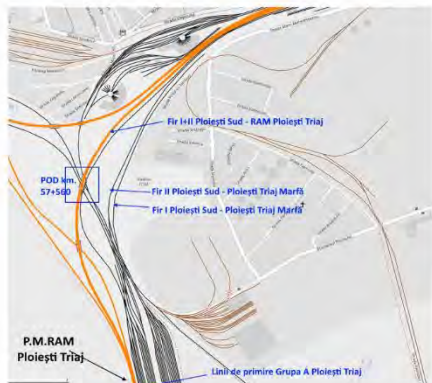
Fig. nr.2 – Identificarea circulației trenurilor la închiderea podului pentru reparație capitală

Accidentul grav s-a produs în condițiile în care traficul de călători și de marfă care a circulat pe distanța Brazi – PM RAM Ploiești Triaj – Ploiești Sud, a fost deviat prin stația Ploiești Triaj, ca urmare a constrângerilor tehnologice impuse de reparația podului de la km. 57+560 dintre Ploiești Sud și P.M.RAM Ploiești Triaj (inchiderea celor două fire de circulație peste acest pod). Soluția tehnică de exploatare a constat în oclocirea podului cu închiderea circulației peste firul I și II Ploiești Sud-RAM Ploiești Triaj Brazi prin liniile P.M. RAM Ploiești Triaj, cu folosirea exclusivă pentru circulația trenurilor a liniilor de pe firul I și II Ploiești Sud – Ploiești Triaj Marfă cu circulația trenurilor pe liniile de primire din grupa A a stației Ploiești Triaj. În sprijinul gestionării traficului de circulație administratorul infrastructurii a întocmit un document denumit „Reglementări provizorii privind modul de efectuare a circulației trenurilor de călători și marfă între stațiile CF din Complexul Ploiești în perioada închiderii liniei curente Fir I și Fir II Ploiești Sud – PM Ramificație Ploiești Triaj pentru executarea lucrărilor la podul de la km 57+ 540 (km real este 57+ 560), nr TR.3A/279/04.07.2017”, denumit în continuare Reglementări provizorii.

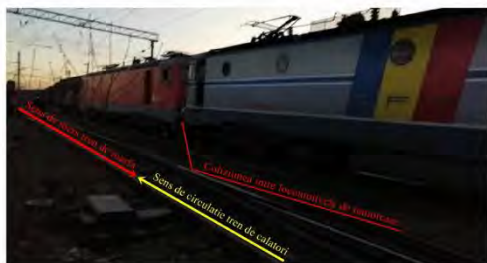
Primul vagon din cuplul TE 006 al trenului de călători nr.5008 a fost deformat și suspendat de a doua osie de la primul boghiu.

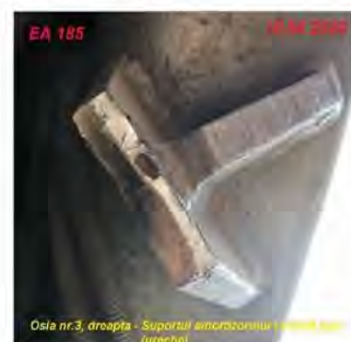
Foto nr.1
16

- lipsa amortizorului vertical în dreptul osiei nr.3, partea dreaptă a sensului de mers;
- suportul de fixare a amortizorului vertical (urechea) de cutia locomotivii rupt, cu fisuri vechi, (pată neagră și urme de rugăină), poziționate spre interiorul locomotivii – foto nr.1;
- bolțul de fixare a amortizorului pe legătura de gardă îndoit și urme de lovire recentă a capacului de protecție/gresare al osiei nr.3, dreapta.

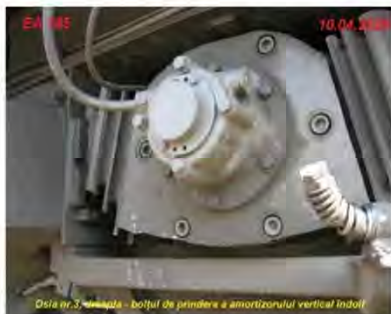
Foto nr.2 - Imagini ale suportului de fixare a amortizorului vertical (urechea) de cutia locomotivei rupt, bolțul de fixare a amortizorului pe legătura de gardă îndoit și urme de lovire recentă a capacului de protecție/gresare al osiei nr.3, dreapta

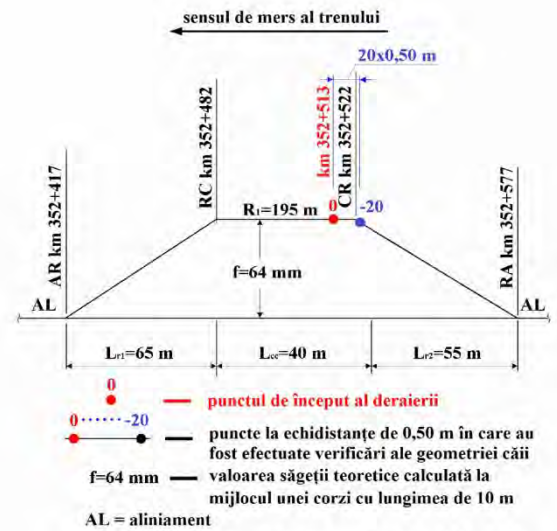
Figura nr.3 - diagrama săgeților teoretice pe zona curbei calculate în raport cu mijlocul corzii cu lungimea de 10 m

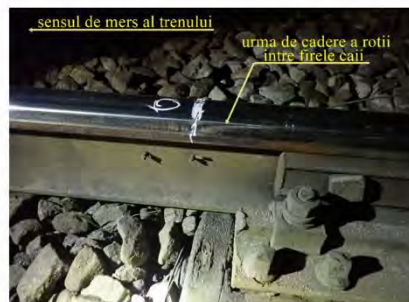
La km 352+513 (punct notat 0) pe șina din partea dreaptă (șina de pe firul exterior al curbei cu deviație stânga) a fost identificată o urmă de pășire a suprafeței de rulare a ciupercii șinei de către o roată, rezultând urme specifice de frecare pe suprafața activă a șinei, care a căzut între firele căii și a rulat în continuare pe buloanele verticale aparținând sistemului de prindere, aflate la interiorul căii și pe traversele de lemn ale căii.

Foto nr.1 - firul exterior al curbei - șina din partea dreaptă a sensului de mers al trenului urma de pășire a suprafeței de rulare a ciupercii șinei

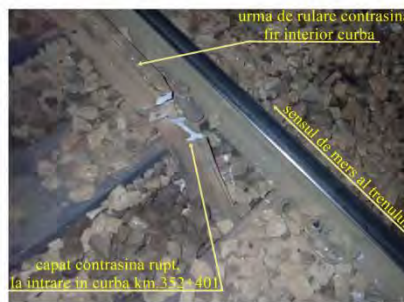
După parcurgerea unui spațiu de 60 m, roata din partea stângă a acestei osii a escaladat flancul activ al ciupercii șinei corespunzătoare firului interior al curbei și a căzut în exteriorul căii de rulare. Vagonul nr.81536651701-0 având deraiate roțile primei osii a celui de al doilea boghiu a circulat în această stare pe o distanță de 52 m, când după înscrierea vagonului pe o curbă de sens contrar, roata din partea dreaptă a lovit capătul contrașinei de lângă șina de la firul interior al acestei curbe.

Foto nr.2 - firul interior al curbei km.352+401 - capăt contrașină rupt și urme de rulare pe suprafața contrașinei

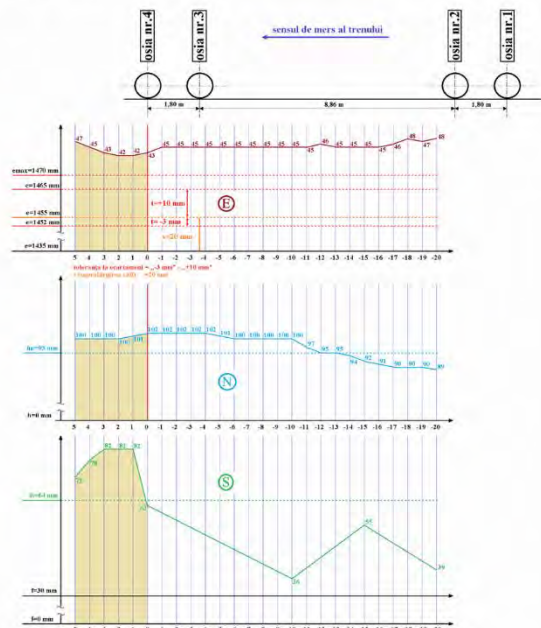
Figura nr.7 – Diagrame ecartamentului (E), nivelului transversal (H) și a săgeților (F)

Analizarea diagramei valorilor supraînălțării, măsurate în regim static, a evidențiat faptul că acestea nu depășeau valorile toleranțelor admise. Raportate la treapta restricției de viteză de 30 km/h, excesul supraînălțării conduce la o încărcare mai mare a șinei de la firul interior al curbei.

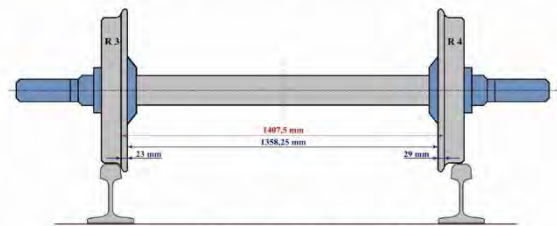
Schița nr.1 osia montată cu roțile 3-4

era de 1407,5 mm. Această valoare fiind inferioară valorii minime admise de 1410 mm;

După cum se poate vedea din schița nr.1, teoretic distanța măsurată între fețele exterioare ale buzelor roților ar trebui să fie egală cu suma grosimilor celor două buze ale roților plus distanța dintre fețele interioare ale roților. În cazul nostru, utilizând valorile măsurate, $23 + 29 + 1358,25 = 1410,25$ mm, valoarea obținută fiind la limita inferioară a intervalului admis pentru această cotă în exploatarea vagoanelor (1410-1426 mm). Diferența între valoarea măsurată și cea obținută prin adunare este pe de o parte din cauza faptului că aceste cote sunt măsurate cu trei dispozitive diferite având diferite grade de precizie (mm, zecimi de mm și sutimi de mm) și pe de altă parte din cauza existenței unei muchii pe vârful buzei roții nr.3 (foto nr.3). Având în vedere cele prezentate anterior considerăm că, valoarea obținută prin măsurare este cea mai apropiată de valoarea reală și aceasta va fi luată în considerare la stabilirea condițiilor în care s-a produs acest accident feroviar.

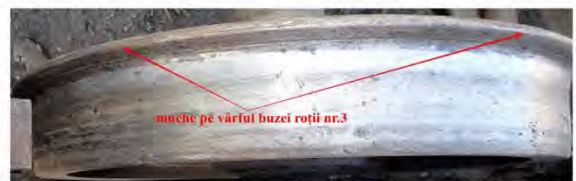
Foto nr.3 roata nr.3

- la boghiu cu roțile 1+4 (roțile deraiate), placa de poliamidă era în întregime deteriorată, fiind constatată prezența unor resturi adunate în crapodina inferioară (praf din deteriorarea plăcii de poliamidă);

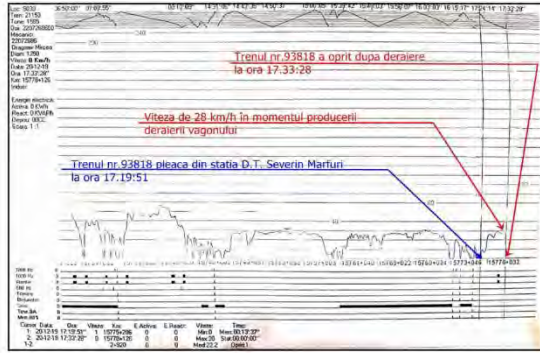
Figura nr.8: diagrama IVMS – EA 903 cu vitezele trenului înainte și la producerea accidentului.

S-a constatat că la momentul producerii deraierei viteza de deplasare a trenului a fost de 28 km/h.
